Grätzlbegehung Oberkreuzstetten - 27.03.2026

(Hauptstraße ab Lagerhaus bis Hipplerweg, untere Hochreithg., Schulgasse, Schottenweg)

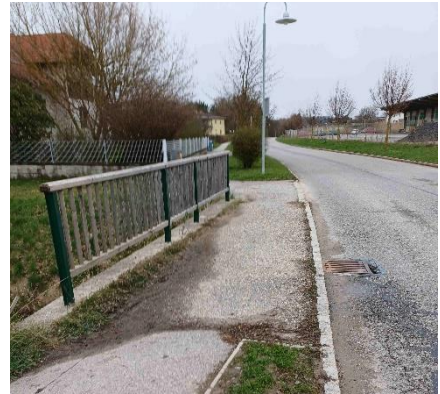
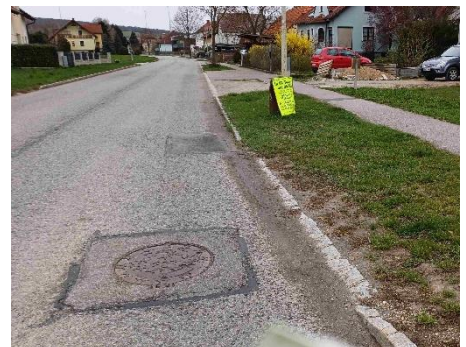
- **Hexenbrücke:**
 - Gehsteig wird im Winter nicht gestreut → Wer ist zuständig?
 - Gehsteig in sehr schlechtem Zustand (Asphalt gesenkt)
- **Hauptstraße aufwärts rechter Straßenrand**
 - über weite Strecken Abfluss Oberflächenwasser nicht mehr ausreichend gegeben → Niveaus der Kanaleinlässe durch Brüche und Senkungen im Asphalt unzulänglich/dysfunktional. Spritzwassergefahr für Fußgänger.
 - Grünstreifen (bds.) über weite Strecken über Randsteinniveau → Probleme bei Pflege für Anrainer

Anregungen aus der Bevölkerung: etwas an Höhe im Grünstreifen abtragen

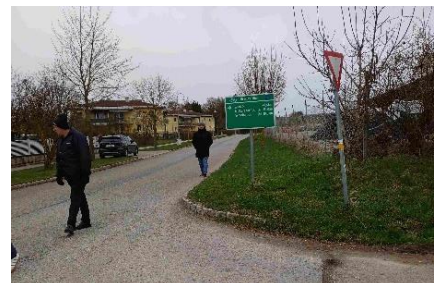
- **Güterweg nach Hornsburg - Straßenschild**
 - zu knapp an Kreuzung – Problem für größere Fahrzeuge
 - Versetzen innerhalb der Möglichkeiten lt. StVO (§48(5)):
 - seitlicher Abstand zur Straße bis zu 2m
 - Abstand zur Kreuzung: so nahe wie möglich (max. 10m)
- **Lärmbelästigung durch Kühlanlage Lagerhaus:** bekanntes Problem; von GR Hubert Ullmann wurde bereits vor Jahren angeregt, Kühlanlage an Rückseite des Lagerhauses zu verlegen → von Seiten Raiffeisen Lagerhaus keine Bemühungen in diese Richtung. Da Lagerhaus nur mehr eingeschränkt in Betrieb, Problem derzeit etwas weniger häufig.

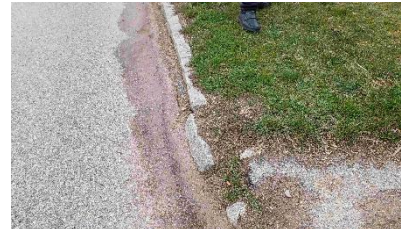
- **gebrochene/gekippte Randsteine (Hauptstr. 96)**

→ **Gemeindearbeiter sind bereits informiert**

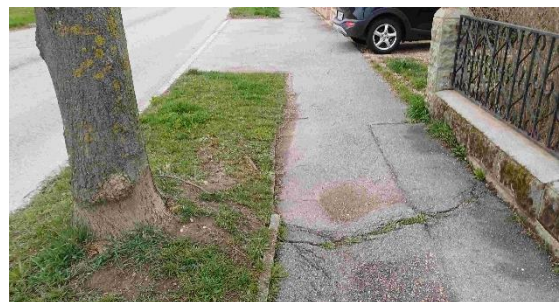
- **Gehsteig vor Hauptstr. 104 hat sich gehoben**

→ Baumwurzel, Stolper-/Sturzgefahr!

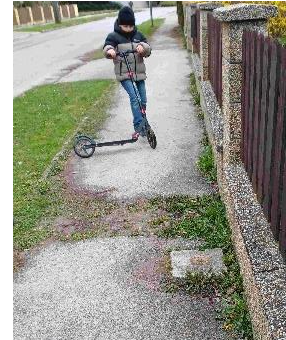
- **Hauptstr. Nr. 118 – Gehsteig**
Absenkungen im Asphalt, Salbach eminent und Zuleitung Gas noch nicht befestigt → Stolper-/Sturzgefahr!

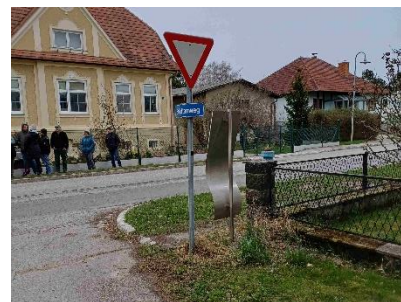
- **Straßenschild zu knapp an Kreuzung**
– Problem für größere Fahrzeuge
- **Schottenweg aufwärts:** Querrillen - Asphalt abgesenkt
- **Rigol im Kreuzungsbereich:**

Linkes Gitter verdreht(?) → jede Gewichtsbelastung erzeugt weithin hörbares Geräusch

- Verkehrszeichen versetzen
- Rigol sanieren, um Lärmbelästigung für Anrainer im großen Umkreis zu verringern

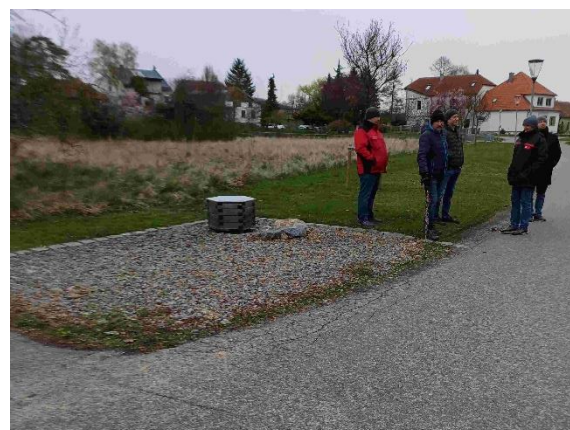
- **Mündungsbereich zu Hauptstr.**
Ausweichmöglichkeit (Schotterfeld, Rasenfläche) bei Gegenverkehr unzureichend, v.a. bei großen Fahrzeugen (Schulbus, landwirtschaftliche Fahrzeuge, ...)

- mehr Fläche befestigen
→ Verlust an Versickerungsfläche → nicht zeitgemäß
→ Befürchtung: Nutzung als Parkfläche
- Gehsteig
→ zusätzliche Versiegelung

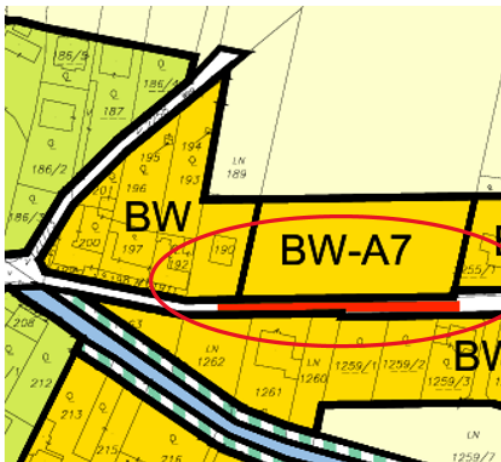
- **Oberflächenentwässerung im Bereich Schulgasse 10 aufwärts**

In diesem Bereich immer wieder seit langem bekannte Überflutungsgefährdung bei (Stark)-Regen aufgrund mangelhafter Entwässerung über Kanal und Problemen bei Straßenniveau.

→ Lösung wird bereits im Gemeindevorstand gesucht. Grundstückseigner müssen kontaktiert werden, um Möglichkeiten neuer Zuleitung in Bach von Kanaleinlässen schaffen zu können.

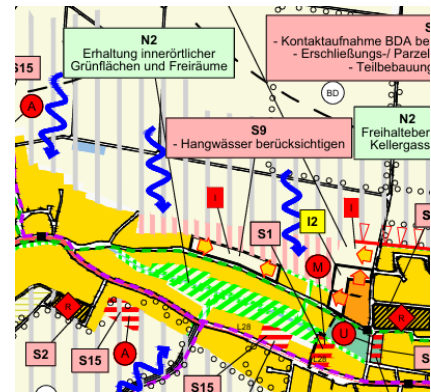
- **per Mail eingelangt: Bereich Schulgasse 61**

- **rückstauende Oberflächenwässer** (kommend von oberer Schulgasse, Hipplerer Weg und Feldern hinter Schule u. Kindergarten) → fehlender Regenwasserkanal und Abflussmöglichkeiten
- dabei auch oft Schlamm, Mist und Ackerfrucht mitgeschwemmt
- private Hochwasserschutzmaßnahmen nur wirkungsvoll, wenn Bewohner bei Starkregen vor Ort
